滋賀院門跡における現存遺構の建築史的価値評価

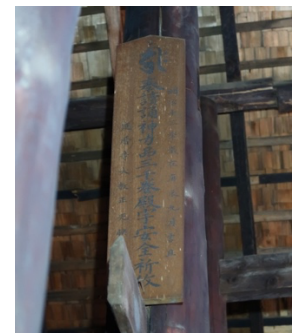
図3 客殿小屋組棟札

③客殿の棟束に、下記の記述の棟札を見つけることができた(図3)。棟札は上部が駒形になった五角形であり、規格は全成780mm、下部の幅140mm、厚さ21mm、客殿棟束に上下2箇所です釘打ちされている。棟札の表書に「明治十三奉歳在庚辰九月吉日 泰讀誦神力品三千巻殿宇安全祈攸 延暦寺大教正光映敬白」とあり、明治12年(1879)頃に寺観が整い始め、明治13年(1880)に再興したとする一連の史料研究成果の妥当性を示す、貴重な成果を得た。
